【特集：危機管理—いざという時のために—】

この3年で防災への意識はどう変わったか —東北学院大学図書館の事例—

東北学院大学中央図書館 佐藤 恵

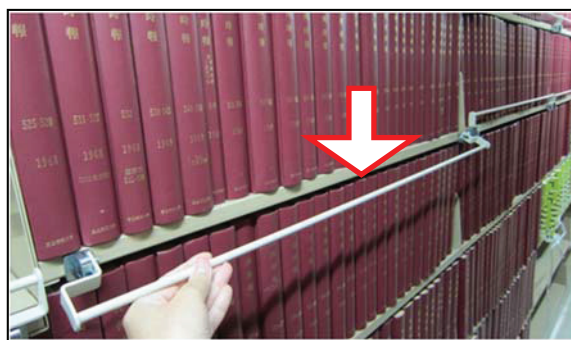
中央図書館では蔵書の9割が閉架書庫に配架されている。地震発生時には入庫中の利用者が書架から落下する資料の直撃を受ける危険性が非常に高いことから、震災直前までに閉架書庫の書架上段2・3段目に落下防止バー約9,200本が設置されていた（図1）。

図1：書架上段2・3段目に落下防止バーを設置

このとき書架上段に限定して落下防止バーを設置したことで、震災後、書架の安全対策及び避難経路確保上の課題が浮き彫りとなった。（なお、設置の効果と課題については「7. 震災を経て—図書館の防災対策（3）書架の安全対策と避難経路の確保—資料を「落とす」か「落とさない」か」の項で述べる。）

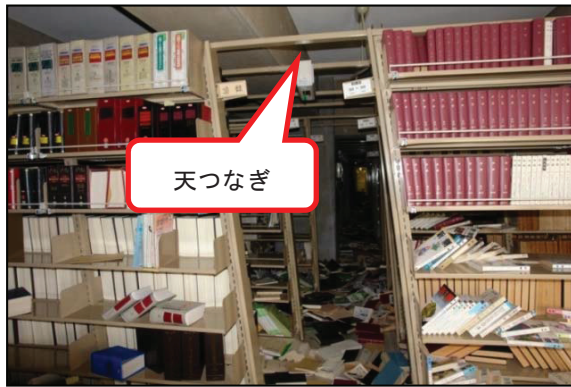
中央図書館では、固定していなかった開架フロアの書架 2 台が倒壊した。閉架書庫の書架（スチール製）は天つなぎおよび床固定により転倒は免れたが、書架高層部分に設置した落下防止バーが機能したことにより、書架の低層部分（落下防止バー未設置）の資料は大半が落下、高層部分の資料はそのまま保持されたものの、重心が高い状態で約 3 分間大きく横方向に振られた。その結果、書架に莫大な負荷がかかり、上層階では全ての書架の解体・組み直しが必要となった（図 2）。

図2：莫大な負荷がかかり歪んだ書架

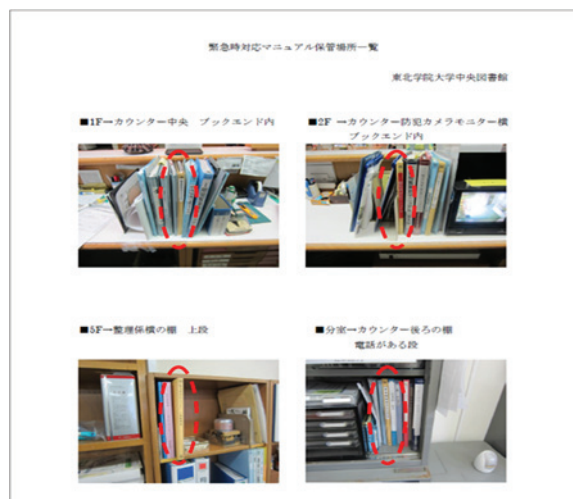
このほか、地震対応に特化した「地震発生時スタッフ対応マニュアル」も整備、今回の震災での教訓として、緊急時マニュアルの設置場所についても明確化し、速やかに誘導対応できるよう情報共有を行っている(図3)。

図3: 緊急時対応マニュアル保管場所一覧

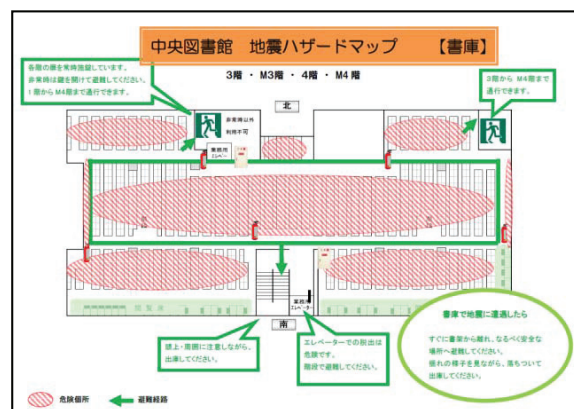
避難経路については、キャンパス内避難マップのほか、石巻専修大学図書館の「[館内ハザードマップ\(図書館地震対応マニュアル\)](#)」を参考に、書庫・開架フロア内の危険箇所と注意事項を明示した「地震ハザードマップ」を作成・掲示し、利用者にも周知を図っている(図4)。

図4: 地震ハザードマップ

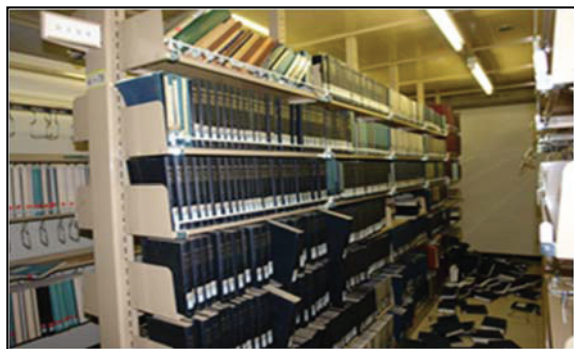
図5は、上段の落下防止バーが機能し、下段の資料も殆ど落下しなかった書架の写真である。満載の資料を抱えたこの書架が倒壊し、利用者がこの下敷きになっていたら、命が失われた可能性は高い。

図5：上段の落下防止バーが機能し、
下段の資料も殆ど落下しなかった書架

震災前の防災対策では資料の落下対策を重視し、書架の転倒までは想定が及ばなかった。しかし実際にこの書架を目にして、資料の落下は書架転倒防止対策・避難経路確保とセットで考えるべきであることを強く認識した。

今回は地震と停電のみであったが、ここに火災が加わった場合、いち早く狭く暗い書庫から脱出することは相当な困難が伴う。この経験から、避難経路確保のために「資料を落とさない」場所も必要ではないかと考え、そのための対応を検討している。例えば、避難経路沿いに面する書架は(a)低層のみ配架、

(b)書架の転倒防止を十分に講じた上で確実に落下防止対策を施す、(c)極力配架を減らす、などが考えられる。

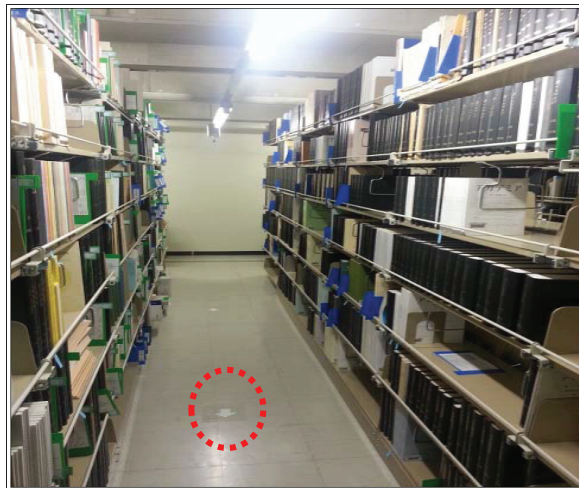
図6：「資料を落とさない場所」として避難経路沿いの書架は全段に落下防止バーを設置（床面に非常口誘導用蓄光テープを貼付。白く発光する。）

⁴ 矢印型の蓄光テープを、中央図書館閉架書庫内の避難経路沿いの書架側面および床面に貼付。停電時でも蓄光テープの指す方向に避難することで、非常口に辿り着くことができる。

資料配架のバランスは各図書館の収蔵能力にも関係するため一概には言えないが、本学では書庫内の避難経路沿いの書架について、全段に落下防止バーを設置した。
